# DUMPING DE MEMÓRIA EPROM – CP200/PROLÓGICA

CESAR AUGUSTO / MAIO 2021 – ESTE ARQUIVO É UMA ATUALIZACAO!

ESTE É MEU CP200 (PROLÓGICA)  
A PLACA É IDENTIFICADA COMO SENDO  
**SPOCK REV.0**

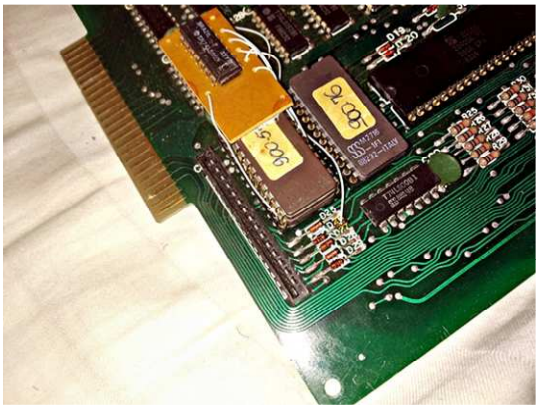
ESTAS SÃO AS 3 EPROMS. ELAS OCUPAM  
2 SOQUETES E 2 DELAS ESTÃO  
MONTADAS DE FORMA EMPILHADA. ESTÃO  
ETIQUETADAS DA SEGUINTE FORMA:

900-76 (CI28, É UMA EPROM 2716)

900-54 (CI27\*, É UMA EPROM 2732)

900-53 REV.1 (CI27\*, É UMA EPROM 2732)

A 900-54 E A 900-53 VER.1 ESTÃO  
MONTADAS DE FORMA EMPILHADA E SÃO  
ENDEREÇADAS ATRAVÉS DE UM CIRCUITO  
INTEGRADO 74LS00 MONTADO EM UMA  
PLAQUINHA COLADA ACIMA DO  
CONJUNTO.

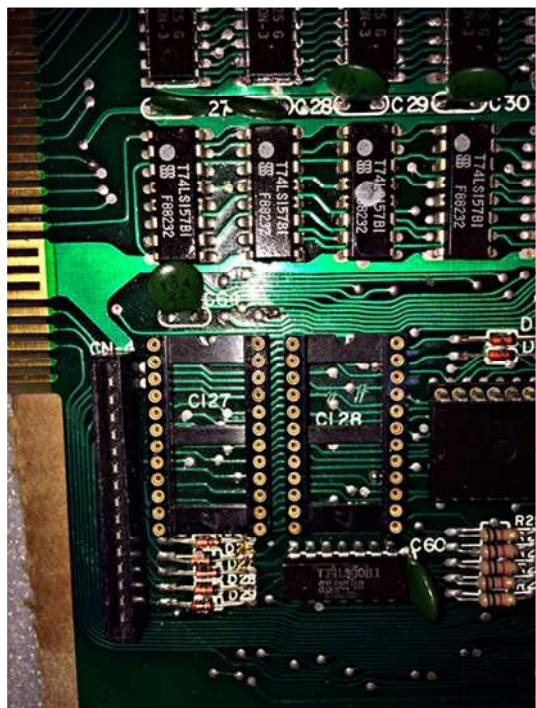
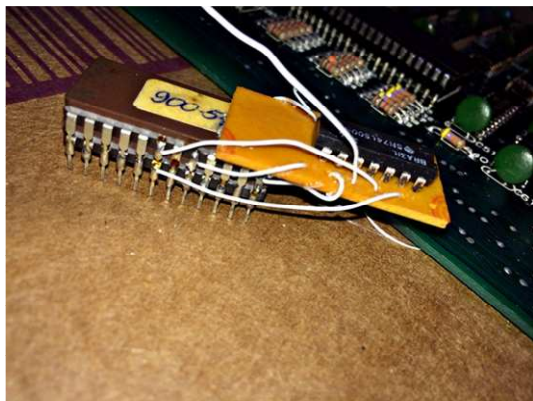
SAQUEI O CONJUNTO DE 3 EPROMS DA PLACA E DESMONTEI AS DUAS EPROMS QUE ESTAVAM EMPILHADAS PARA PODER ACESSAR OS PINOS E FAZER A LEITURA DO CONTEÚDO.

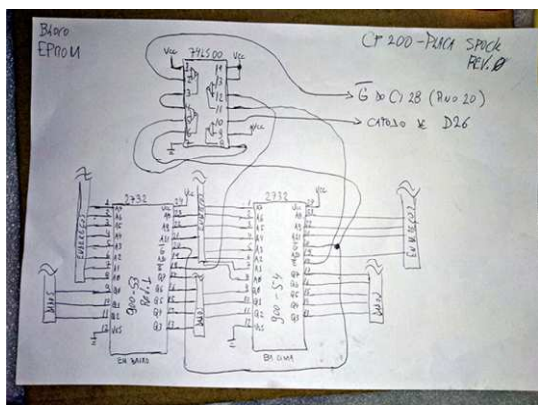
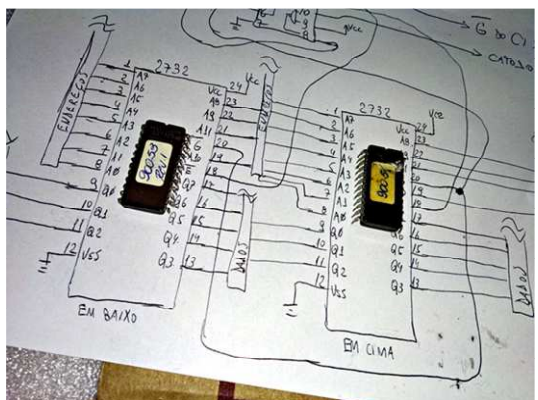
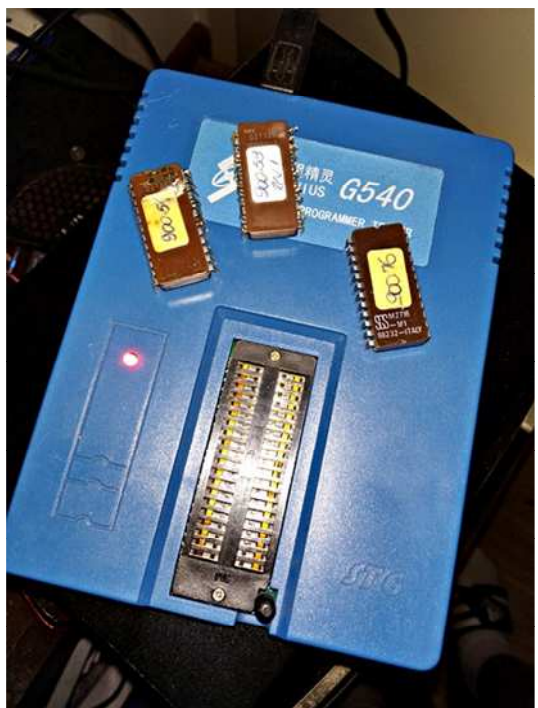
LEVANTANDO O ESQUEMATICO DO CONJUNTO QUE ESTAVA EMPILHADO CHEGUEI NO CIRCUITO AO LADO.

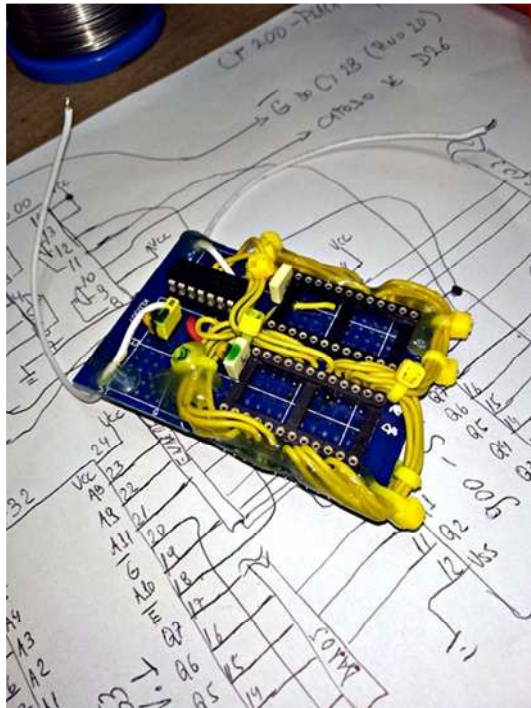
A LEITURA DO CONTEUDO DE CADA EPROM FOI FEITA POR MEIO DE GRAVADOR G540.

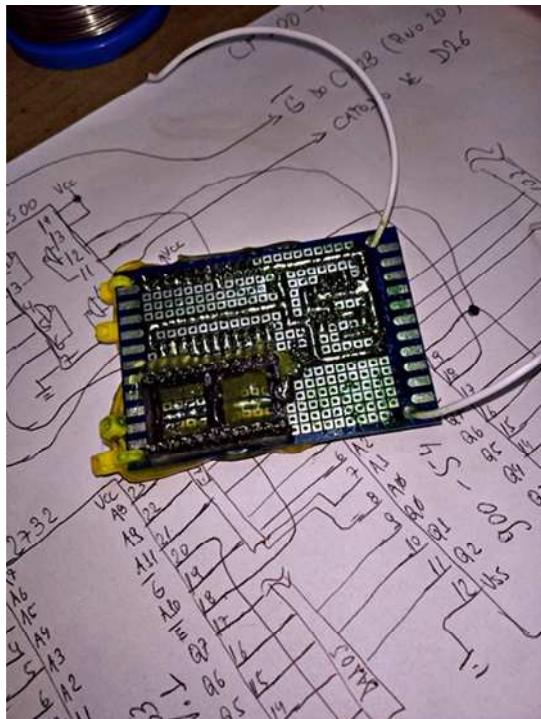
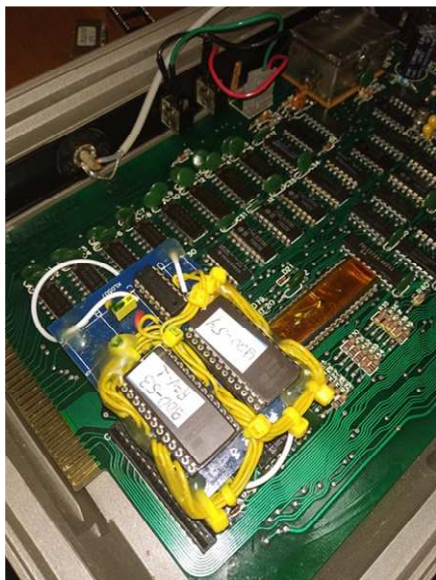
PARA EVITAR A MONTAGEM EMPILHADA E FACILITAR MANUTENÇÃO MONTEI UMA NOVA PLACA PARA COLOCAR AS EPROMS A PARTIR DO ESQUEMATICO QUE LEVANTEI.

NESTE CIRCUITO SUBSTITUI O 74LS00 DA MONTAGEM ORIGINAL PELO 74HC00 E FUNCIONOU BEM ATÉ ONDE PUDE OBSERVAR.

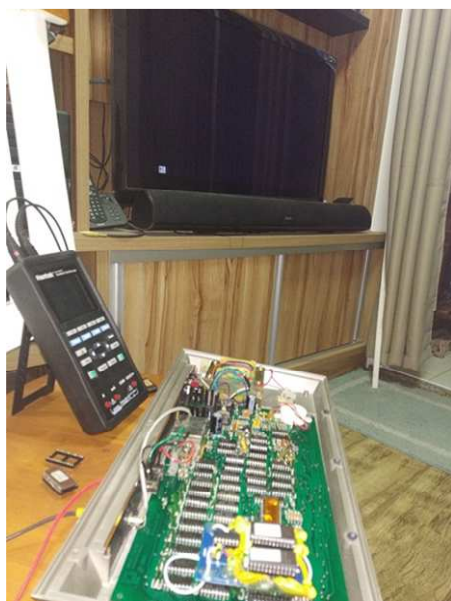
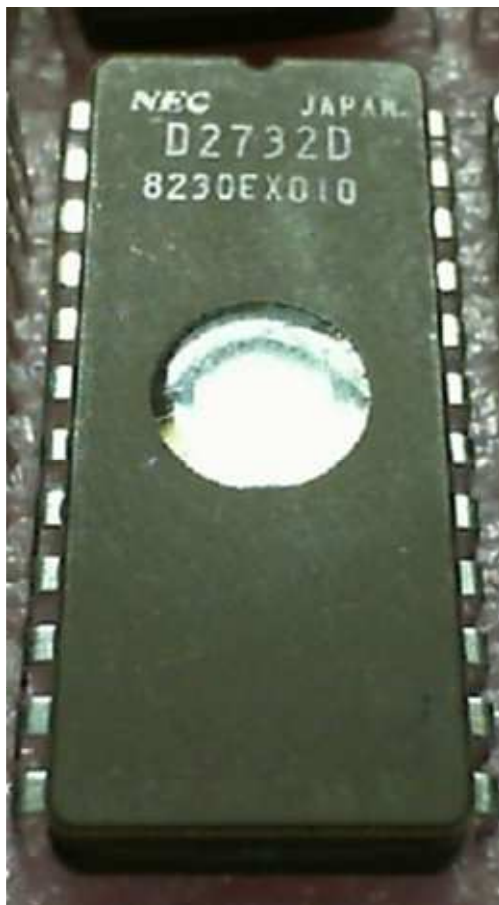
GRAVEI O CONTEUDO COPIADO DAS 3 EPROMS ORIGINAIS EM 3 NOVAS EPROMS E INSTALEI NO CP200 JUNTO COM A PLACA ADAPTADORA.

AS FOTOS AO LADO MOSTRAM O CP200 FUNCIONANDO COM AS 3 NOVAS EPROMS.

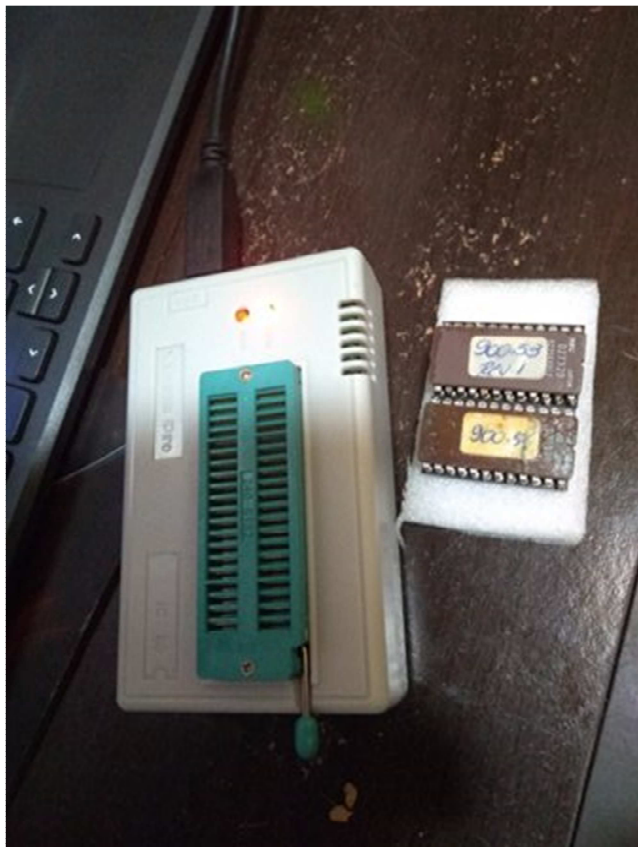
PARA TIRAR A DUVIDA FIZ UM NOVO DUMPING DAS EPROMS ORIGINAIS UTILIZANDO UM GRAVADOR/LEITOR XGECU-PRO (FOTO AO LADO).

APÓS ESTE PROCEDIMENTO GRAVEI OUTRAS 3 EPROMS COM AS NOVAS IMAGENS OBTIDAS E UMA VEZ INSTALADAS NO CP200 O COMPUTADOR APRESENTOU O MESMO COMPORTAMENTO QUE TINHA COM AS EPROMS ORIGINAIS, CONFIRMANDO QUE HOUE FALHA NA PRIMEIRA AQUISIÇÃO FEITA ATRAVES DO G540.

**A EPROM QUE UTILIZEI FOI A NMC27C32BQ, PARA GRAVAR AS IMAGENS “900-53 REV1.BIM” E “900-56.BIM”, E A M3216, PARA A IMAGEM “900-76.BIM”, DE MODO QUE, CONTRÁRIO AO QUE AFIRMEI ANTES, NÃO É OBRIGATORIO O USO DO MODELO ORIGINAL DA NEC (BASTANTE DIFÍCIL DE ENCONTRAR).**
